Českokrumlovský kostel sv. Víta v pozdním středověku

ROMAN LAVIČKA

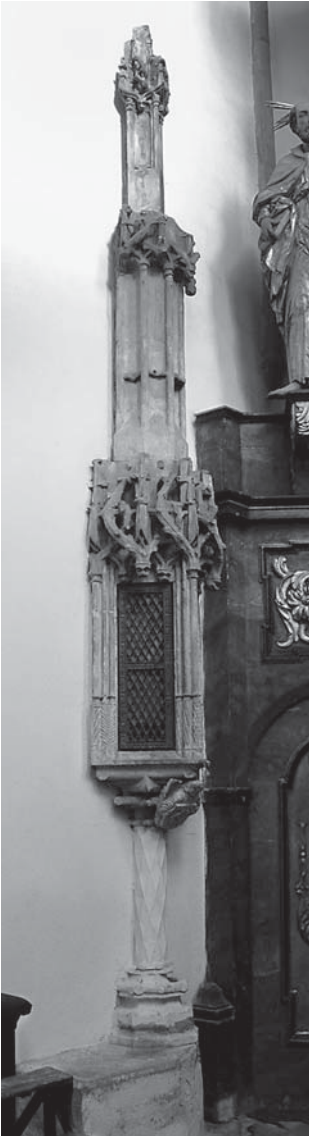
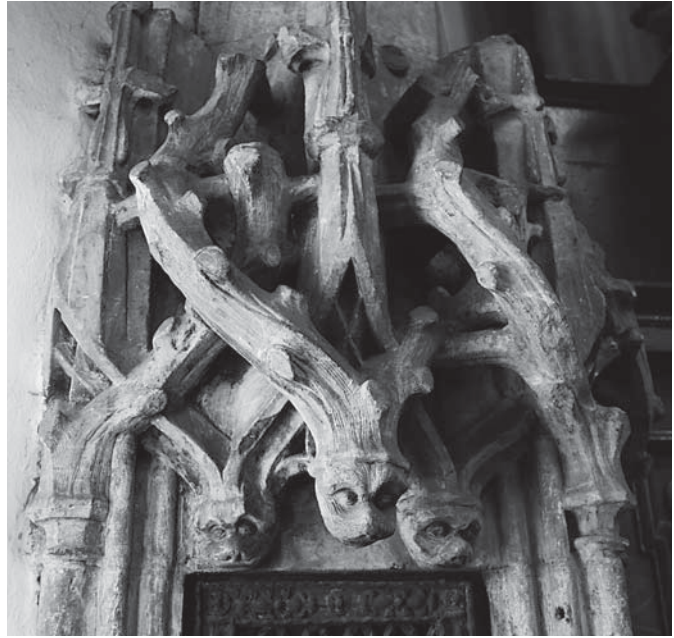
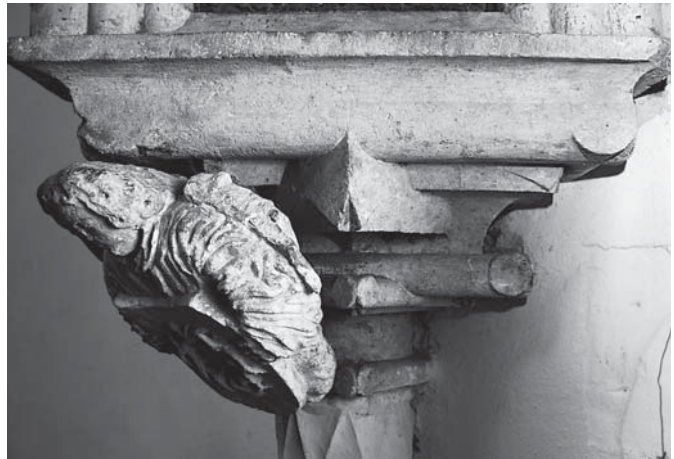
1. - Český Krumlov, kostel sv. Víta - sanktuář, celkový pohled (foto autor).
 2. - Český Krumlov, kostel sv. Víta - sanktuář, detail vrcholu schránky (foto autor).
 3. - Český Krumlov, kostel sv. Víta - sanktuář, detail spodní části schránky (foto autor).

Na severní stěně kněžiště, vedle hlavního oltáře nalézáme v obvyklé poloze vysoký, bohatě sochařsky propracovaný sanktuář, který je usazen ve vyvýšené pozici nad podlahou na dva přístupové kamenné stupně [1]. Polygonální patka s vyžlabenými stranami a protínáním válcových profilů v nárožích nese válcovou příporu zdobenou

na povrchu kosočtverečnou sítí mělkého diamantování. Přípora vrcholí vrstevnatou hlavicí složenou z dvojic shodně profilovaných kusů, které jsou vůči sobě vždy pootočený o 45°, a takto se vzájemně prolínají [3]. Z čela pod schránkou je zavěšena polopostava okřídleného anděla nesoucího před sebou na hrudi znakový štítek s reliéfem trnové koruny. Hranolová schránka na Nejsvětější svátost vystupuje do prostoru nárožím, a působí tak jako dvojboká. Obdélné otvory lemuje na každé straně trojdielné svazkové přípory s diamantovanými a stáčenými soklíky. Úložný prostor uzavírají

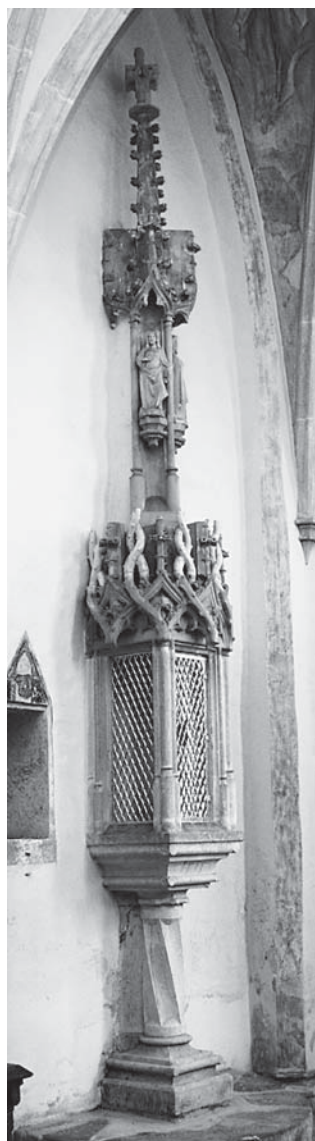
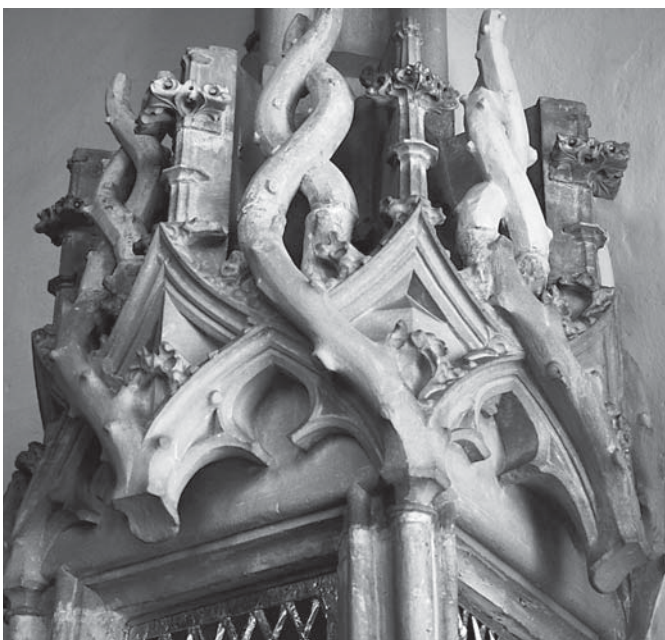
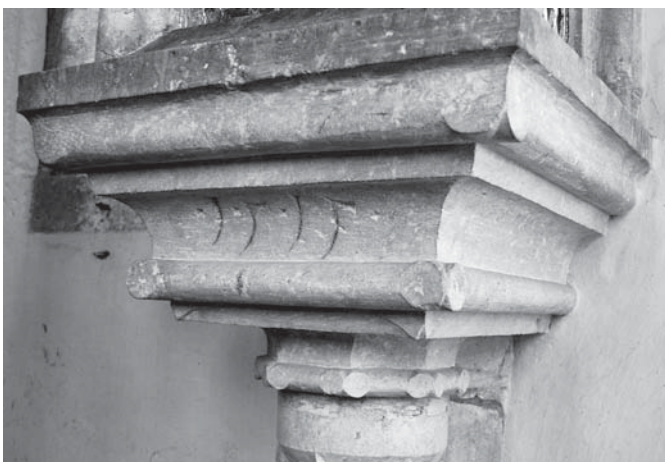
- ▣ 4. – Plattling, kostel sv. Jakuba - sanktuář, celkový pohled (foto autor).
- ▣ 5. – Plattling, kostel sv. Jakuba - sanktuář, detail vrcholu schránky (foto autor).
- ▣ 6. – Plattling, kostel sv. Jakuba - sanktuář, detail spodní části schránky (foto autor).

stojíme před velkým městským chrámem, a na druhé straně ve hřbitovním kostele, tedy očividně velký významový rozdíl, z něhož vyplynul adekvátní nepoměr dostupných prostředků, což se zcela zásadně projevilo ve zmenšení a zjednodušení.

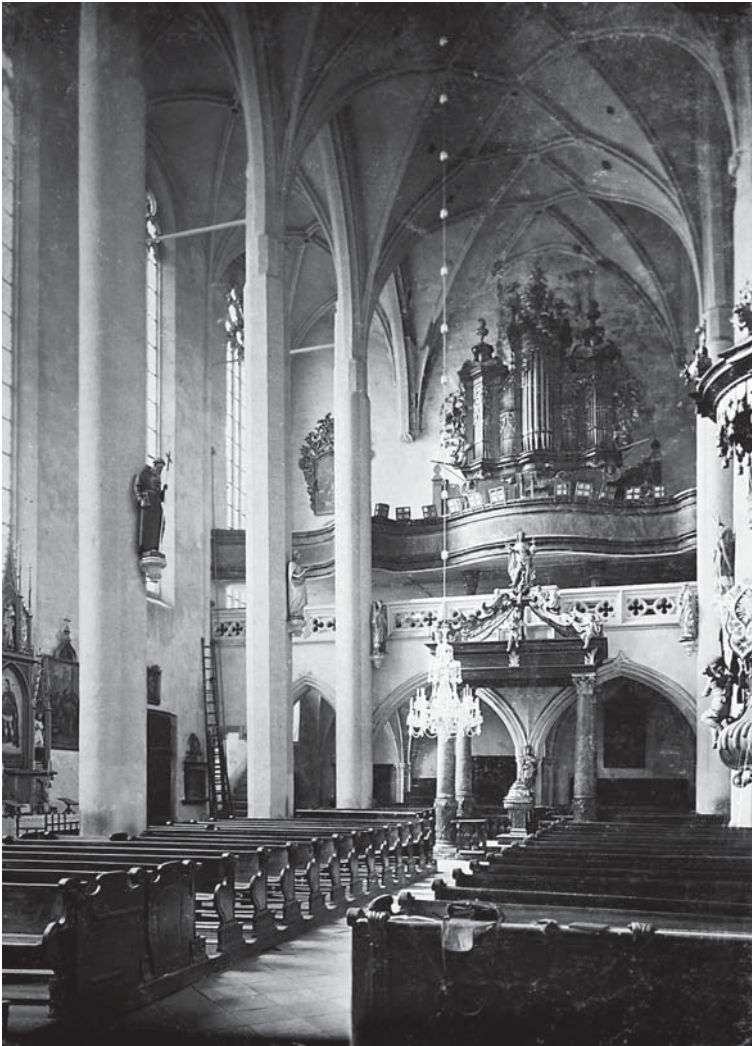
7. – Český Krumlov, kostel sv. Víta – západní část kostela s kruchtou před restaurací, foto kolem roku 1890 (SOA Třeboň, pracoviště Č. Krumlov).

Tedy byla také do západní stěny nově vyrůstajícího trojlodí zapojena starší nižší kostelní věž, o čemž svědčí její podoba zachycená před regotizací na fotografiích z konce 19. století, její sevření párem opěrných pilířů a kamenný štít trojlodí, který je přiložen na spáru k cihelnému zdivu oktogonálních pater zvonice. Starší původ věže dokládá i znění uvedené smlouvy, kde se praví: „...a před tu kapličku mám kruchtíčku dělati na krakštajny, ... a takéž pavláčku mám udělati na krakštajnech ke dveřom na zvonici, a bude-li k tomu třeba vchodu, ten také mám učiniti.“³² Z textu zřetelně vyplývá, že věž již stála a mistr Jan měl ke vstupu do zvonice zřídit podobnou pavlač, jaká se nám dosud zachovala před kaplí nad severní předsíní. Podmíněná poznámka, „bude-li k tomu třeba vchodu“ napovídá, že do věže již nějaký přístup existoval a z dosavadní situace nebylo zřejmé, zda se jej při přestavbě podaří využít, anebo bude muset být vytvořen zcela nový vchod. Uvedený předpoklad dodnes potvrzuje samotná věž a především ohledání jejího interiéru. Valeně sklenuté přízemí bylo přístupno portálem v západní zdi lodi, který však musel být na konci 15. století kvůli stavbě kruchty posunut vpravo, neboť původní vchod zakryla klenební přípora. První a vyšší patra věže byla dostupná z interiéru staršího kostela a po roce 1407 ze schodiště ke kapli nad předsíní a dále pak po pavlači vysazené na krakorcích, jak uvádí smlouva. Odtud se vcházelo dveřmi do klenutého prostoru prvního patra věže, ale jen do doby, než byla koncem 15. století postavena hudební kruchta, jejíž podlaha byla o více jak jeden metr výš než práh vstupu do patra věže, a ten tak ztratil svou funkci. Zároveň musela být po více jak osmi desetiletích odstraněna i zmíněná pavlač na krakorcích, která překážela nově budované empoře. V prvním patře věže nalézáme na východní a západní stěně půlkruhové otisky čel odstraněné valené klenby a segmentově klenutou niku zazděného vstupu ve východní zdi. V mladší a blíže neznámé stavební etapě byl zřejmě v souvislosti s postavením velkých varhan prolomen z kruchty nový a výše položený vstup do patra věže, ale za jeho prahem bylo potřeba zřídit čtyři schodišťové stupně, vyrovnávající rozdíl níže položené podlahy

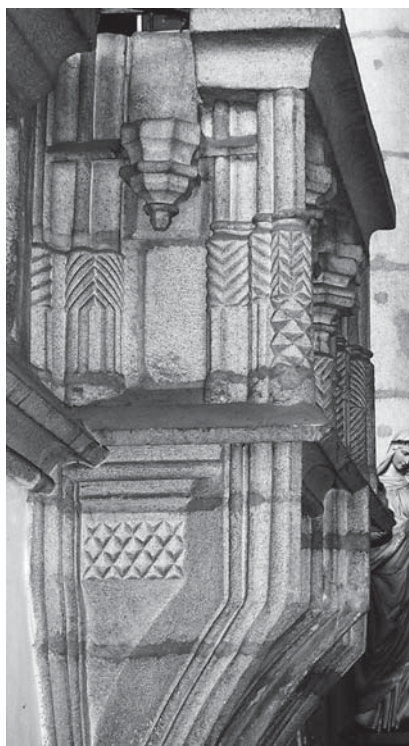
8. – Český Krumlov, kostel sv. Víta – jižní strana arkýře krucht
(foto autor).

9. – Český Krumlov, kostel sv. Víta – čelní strana arkýře krucht
(foto autor).

významný prvek je však dnes při běžném pohledu z interiéru kostela z větší části skryt za předsazeným baldachýnem nad křtitelnicí [8–9]. Poprseň kruchty tvoří kamenné kružbové zábradlí s nepravidelným střídáním motivu trojlístů se sférickými čtyřlísty. Podkruchtí uzavírají čtyři pole síťové hvězdové klenby, jejíž žebra jsou v rozích a po stranách podchycena příporami. Již při sledování charakteru a navázání jednotlivých prvků architektury lze rozlišit dva odlišné výtvarné názory. Svazkové klenební přípory, arkádové oblouky a arkýř se svým tvaroslovím nápadně liší od sedlového portálku vedoucího na jižní schodiště a dvakrát vyžlabených klínových žebér, která nerespektují členění přípor a mnohdy vybíhají z místa mezi konzolami, jež tak ztrácejí svou logickou nosnou funkci.

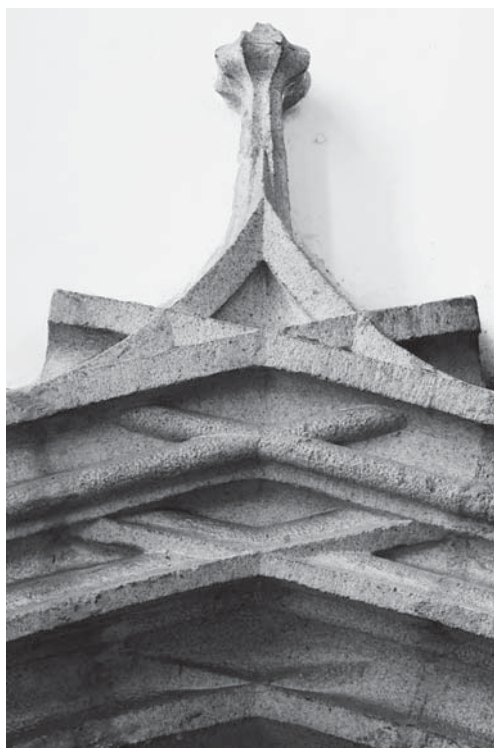
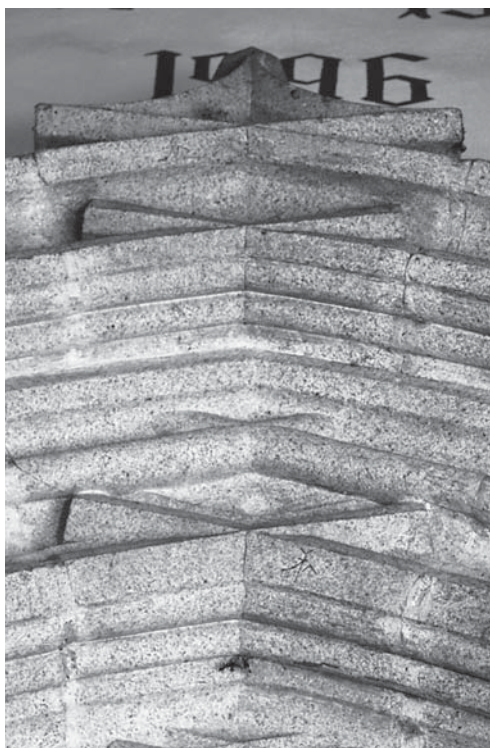
10. – Český Krumlov, kostel sv. Víta – vrchol oblouku arkády kruchty (foto autor).
 11. – Chvalšiny, kostel sv. M. Magdaleny – vrchol oblouku jižního portálu (foto autor).

s ostatními stavbami, které byly tou dobou budovány na jihu Čech, zjišťujeme očividnou a velmi detailní shodu profilace lomených oblouků arkády krumlovské kruchty [10] s jižním portálem [11] a dalšími částmi kostela sv. Máří Magdaleny v nedalekých Chvalšínách, kde je u lomeného oblouku vstupu nápadně shodné především přetínání profilů vrcholící redukcí křížové kytky v podobě bambulky. Pokud si detailně prohlédneme výzdobu arkýřku krumlovské kruchty, nalézáme na čelní straně pásy složené z trojic diamantovaných hvězd, které byly použity rovněž na spodní straně soklíků nesoucích přidané pruty po obvodu záklenku chvalšinského portálu. Stejnou paralelu nabízí způsob zpracování – kosočtverečná síť diamantování, svislé a na koso položené výžlabky i pruty na povrchu válcových soklíků při nárožích a na čelní straně arkýře [12], které nalézáme naprosto ve stejném provedení na jednotlivých částech složeného soklu ve spodní části chvalšinského portálu [13] a na přidaných částech při patě záklenku tamtéž, a stejně tak na soklu klenební přípory na jižní stěně chvalšinské lodi. Na klenebních příporách v podkruchtí a na arkýři krumlovské empory zjišťujeme velmi výrazný typ polygonální konzoly s vyžlabenými stranami a po obvodu navíc jakoby přepásanou vodorovně vedeným válcovým prutem [14]. Naprosto stejný druh konzoly, avšak s dvěma pruty po obvodu, se vyskytuje na svazkových klenebních příporách v kněžišti chvalšinského kostela [15]. Krumlovské klenební přípory pod kruchtou vyrůstají z dvoustupňového soklu – polygonální patky a na ní nasazeného válcového dřívku, členěného po obvodu svislými žlábkami, a naprosto stejná kompozice byla užita na soklu klenební přípory na jižní stěně chvalšinské lodi.

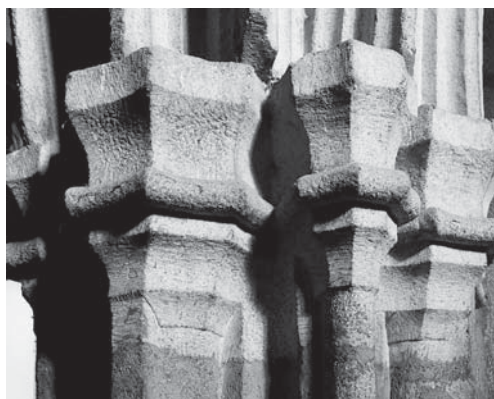
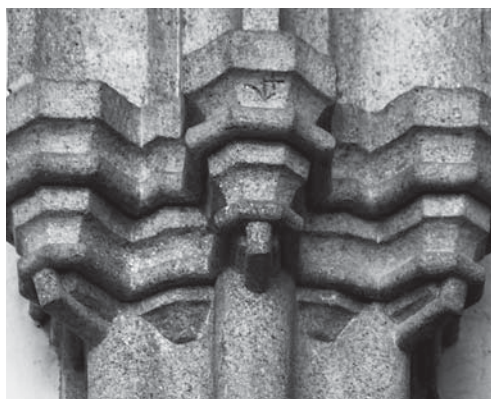
14. – Český Krumlov, kostel sv. Víta – hlavice klenebních přípor kruchty (foto autor).

15. – Chvalšiny, kostel sv. M. Magdaleny – hlavice klenebních přípor v kněžišti (foto autor).

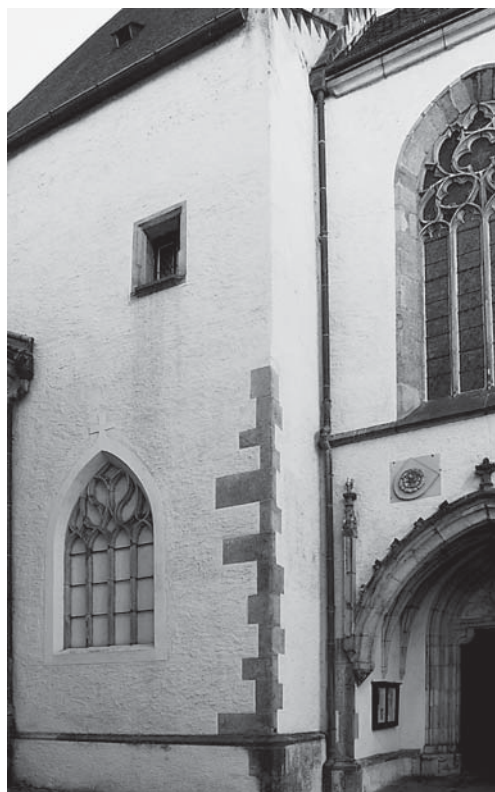
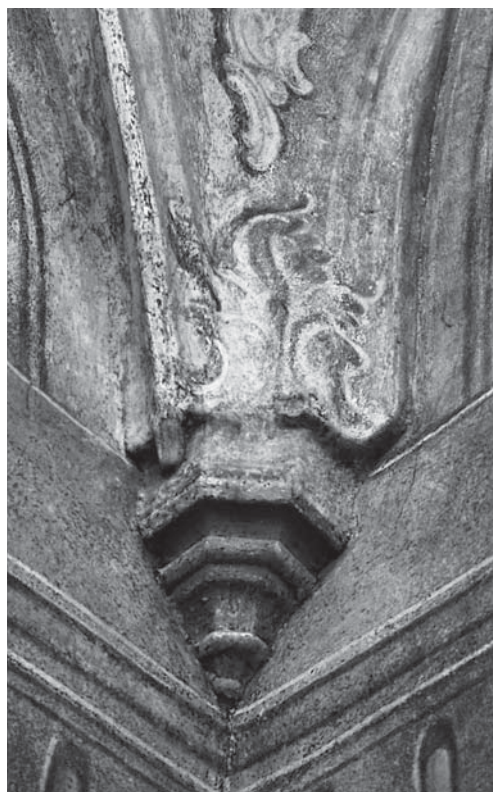
20. – Český Krumlov, kostel sv. Víta – kaple Vzkříšení od sz. (foto autor).

21. – Český Krumlov, kostel sv. Víta – kaple Vzkříšení, klenební konzola (foto autor).

Poslední známou pozdně středověkou úpravou kostela sv. Víta byla přístavba kaple v koutu mezi severní zdí trojlodí a východní stěnou předsíně hlavního vstupu [20]. Patrový objekt stojí na čtvercovém půdorysu, jehož rozměr předurčil rozstup opěrných pilířů kostela, které se staly součástí obvodového zdiva kaple. Přízemí původně osvětlené od severu velkým čtyřdílným oknem s plaménkovou kružbou bylo sklenuto žebrovou klenbou a přístupno od jihu z prostoru severní boční lodi. O dodatečné přístavbě objektu zřetelně hovoří zachovaný pás soklu trojlodí z počátku 15. století,
